# Untersuchungen zu Dallas DS1820 Temperatursensoren

Frank Kiesow;Manuel Follmann  
12.07.2014

## Buslast bei Anschluss mehrerer Dallas One Wire Sensoren

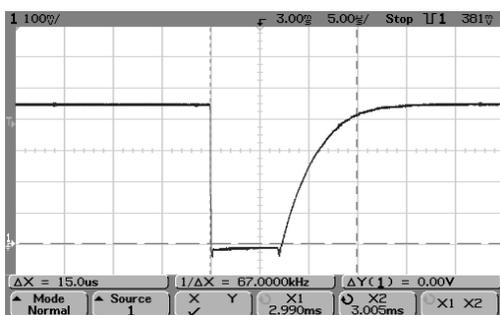
Abbildung 1: 1 Busteilnehmer, Pullup 4.7K

Man erkennt, je mehr kapazitive Last (Teilnehmer) am Bus hängen, umso langsamer schwingt der Bus zum High Pegel zurück. Der Sensor muss nach  $15\mu\text{s}$  eine Spannung von mind.  $2.2\text{V}$  erkannt haben um eine logische 1 zu erkennen, andernfalls wird eine 0 erkannt.

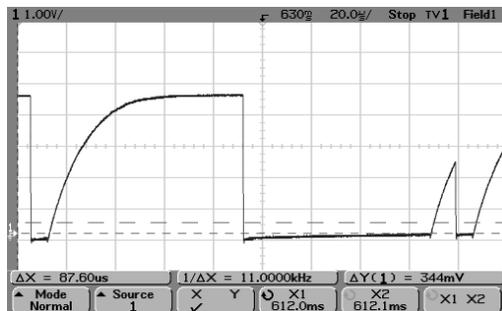
Abbildung 6: 4.7k Pullup, vorige Softwareversion

Erkennbar ist die schwache Idle Periode wenn der Bus nach einem WRITE 0 Commando wieder freigegeben wird und danach sofort ein neues WRITE x Commando folgt. ( 1. Bild oben links)

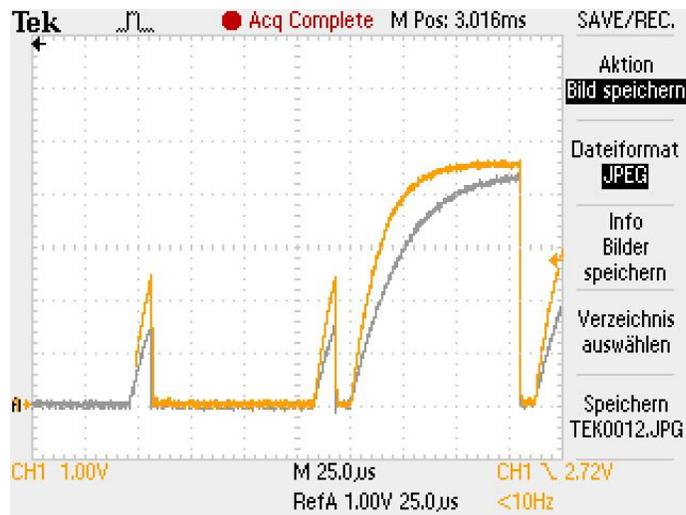
Abbildung 12: 4,7k || 5,6k

Ab 5,6k scheint der Aufbau mit 8 Temperatursensoren (insgesamt ca 65m Kabel) ohne einschalten des High Bus Load Schalters in der Software zu funktionieren

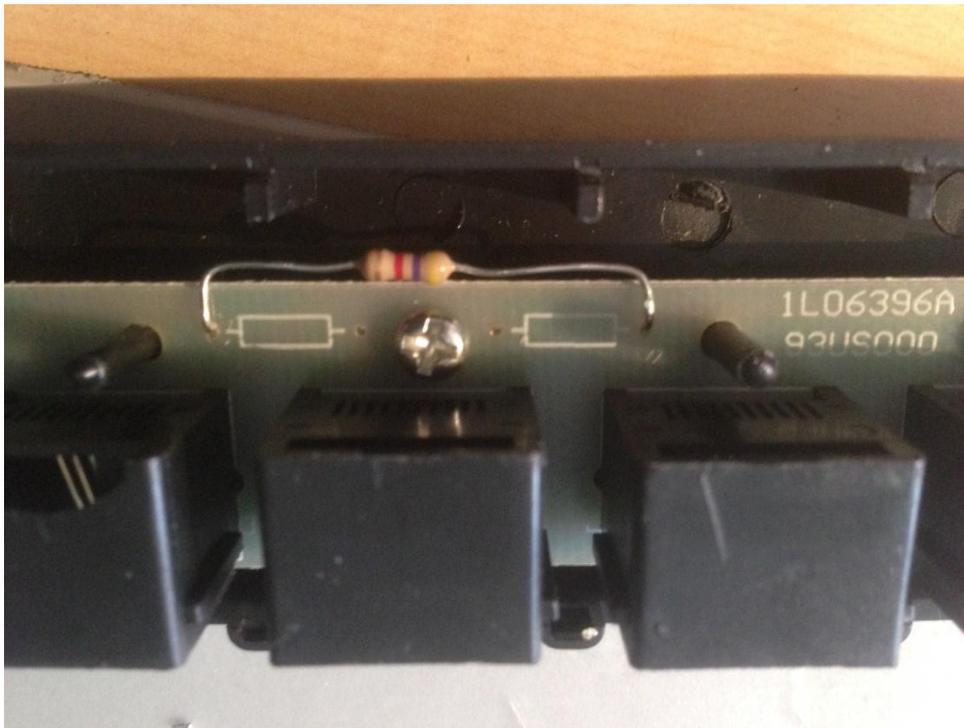
Abbildung 14: Einbau eines 4,7k Widerstandes in den Verteiler

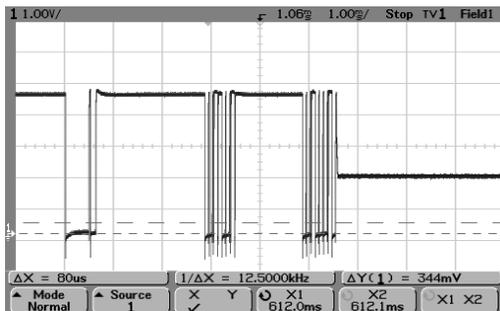
Dieser Sensor zeigt permanent 85 Grad an (lt. Spec. ist dies der Resetwert eines Temperatursensors)

Wird dieser Sensor als einziger Teilnehmer an den Bus gesteckt, zieht der Sensor nach dem CONVERT T

Broadcast Commando den Bus auf halben Level runter. Nach etwa 162ms wird der Bus wieder

freigegeben. Möglicherweise ist der Sensor defekt oder intern falsch angeschossen (parasitärer Mode ?)

Abbildung 17: Defekter Sensor mit 4.7k Pullup

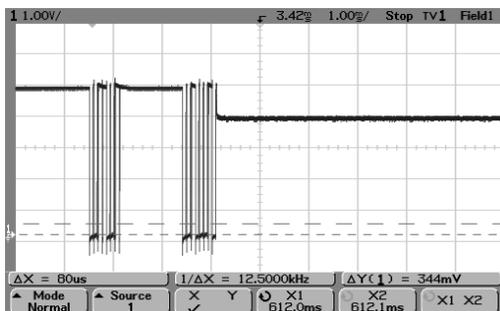
Abbildung 18: Defekter Sensor mit 1.9K Pullup

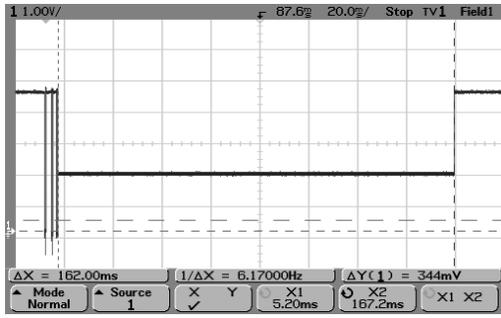
Abbildung 19: Defekter Sensor mit 4.7k Pullup einschliesslich 162ms Timeout
